# Unterhaltsbedarf Gebäude

Gebäude Primarschule Hausen am Albis und  
Ebertswil, Gemeindeverwaltung, Regie und Werke

Gemeinde Hausen am Albis  
Zugerstrasse 10  
8915 Hausen am Albis

8. Mai 2014

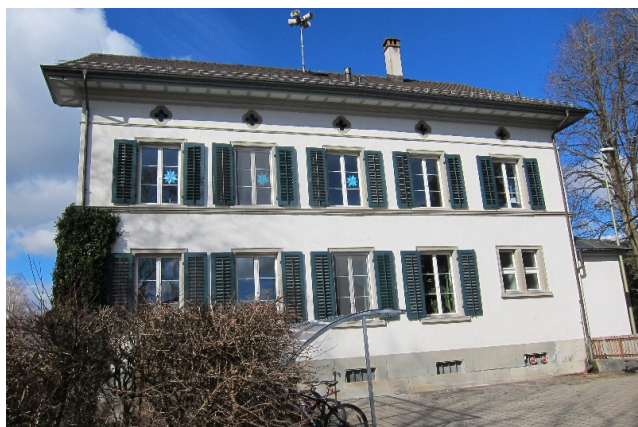
| Gebäudenummer | 00 29 3 | | | |

| Bauteile | Beschreibung | Nutzwert | Belastung | Widerstand | Bewertungsjahr | Wertung | Bauteile |
|---|---|---|---|---|---|---|---|
| massiver Rohbau | Mauerwerk, Betonsockel, teilweise schadhaft, Feuchtigkeit und Risse im UG | | | | 2014 | 0.70 | 37 |

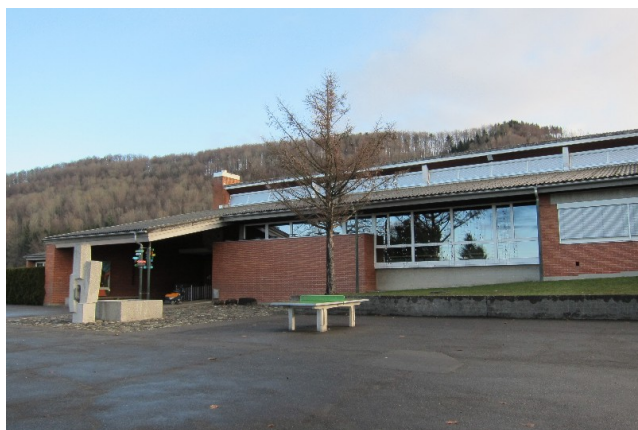
| Gebäudenummer | 00 70 8 | | |

| Bauteile | Beschreibung | Nutzwert | Belastung | Widerstand | Bewertungsjahr | Wertung | Bauteile |
|---|---|---|---|---|---|---|---|
| massiver Rohbau | Zweischalenmauerwerk, Betondecken, Betonsockel, teilweise schadhaft, vereinzelt Risse im UG/EG | | | | 2014 | 0.75 | 40 |
| Fassade | Backstein, teilweise verputzt, vereinzelt Risse | | | | 2014 | 0.75 | 7 |

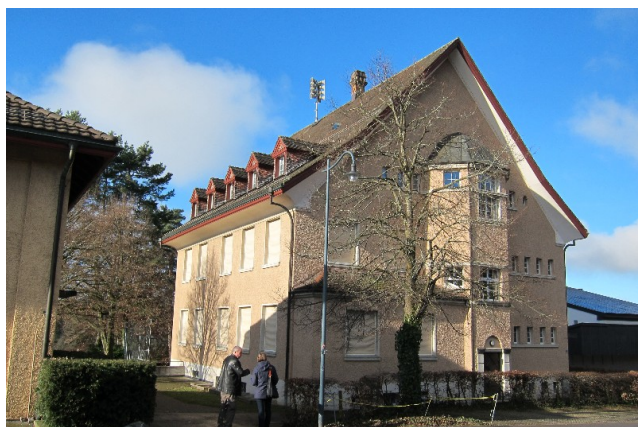
| Gebäudenummer | 00 71 3 | | | |

| Bauteile | Beschreibung | Nutzwert | Belastung | Widerstand | Bewertungsjahr | Wertung | Bauteile |
|---|---|---|---|---|---|---|---|
| massiver Rohbau | Mauerwerk, Betonsockel, teilweise Feuchtigkeit im UG | | | | 2014 | 0.80 | 36 |
| Innenausbau Oberflächen | Klassenzimmer Fischgrat Parkett, Wände OG gestrichen, vereinzelt Tapete, Decken OG teilweise Akustikmassnahmen, Wände UG gestrichen/Platten teilweise schadhaf (Feuchtigkeit) | | | | 2014 | 0.80 | 8 |

| <b>Jahr</b> | <b>Beschreibung</b> | <b>Werterhaltend</b> | <b>Wertvermehrend</b> | <b>Wertneutral</b> | <b>Total</b> |
|---|---|---|---|---|---|
| 2012 | Feuchtesanierung Handarbeitsraum UG (Kosten unbekannt) | 0 | 0 | 0 | 0 |
