115001585-003  
21.08.2018  
Version 1.0

## GEMEINDE HAUSEN AM ALBIS

Überprüfung Kapazität Verbandskanal AWWK  
bei Anschluss Hausen

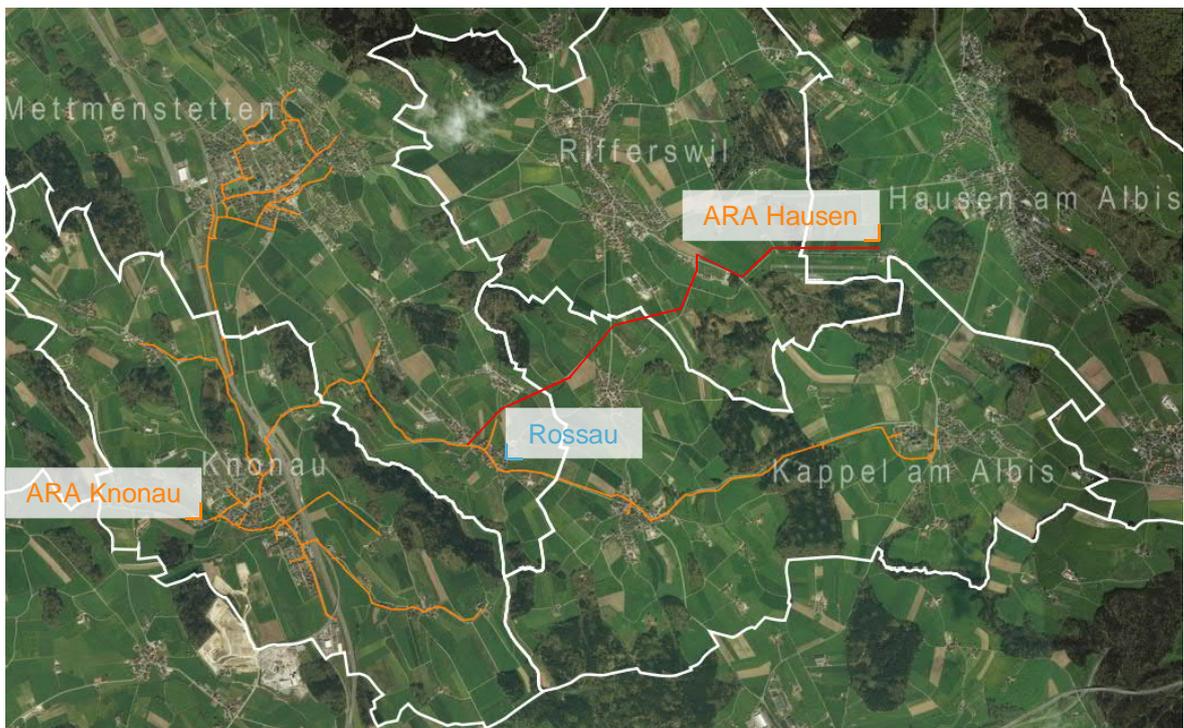
Abbildung 1-1: Übersicht über die Situation. In orange dargestellt ist das schematische Verbandsnetz des AWVK aus dem hydrodynamischen Modell [1]. In rot markiert ist die mögliche Leitungsführung bei einem Anschluss Hausens. Quelle: Bing Arial Maps der Microsoft Corporation ©, mit Anpassungen der Pöry Schweiz AG.

Das Abwasser aus Hausen könnte über ein Pumpwerk im Bereich der heutigen ARA Hausen in Richtung Knonau gepumpt werden. Die rund 4 km lange Leitung soll im Bereich des Weiler Rossau in den bestehenden Verbandskanal des AWVK einleiten. Von dort aus würde das Abwasser aus Hausen in der Verbandskanalisation des AWVK bis zur ARA Knonau (~3.5 km) transportiert werden. Folgende Abbildung 1-1 gibt einen Überblick über die Situation.

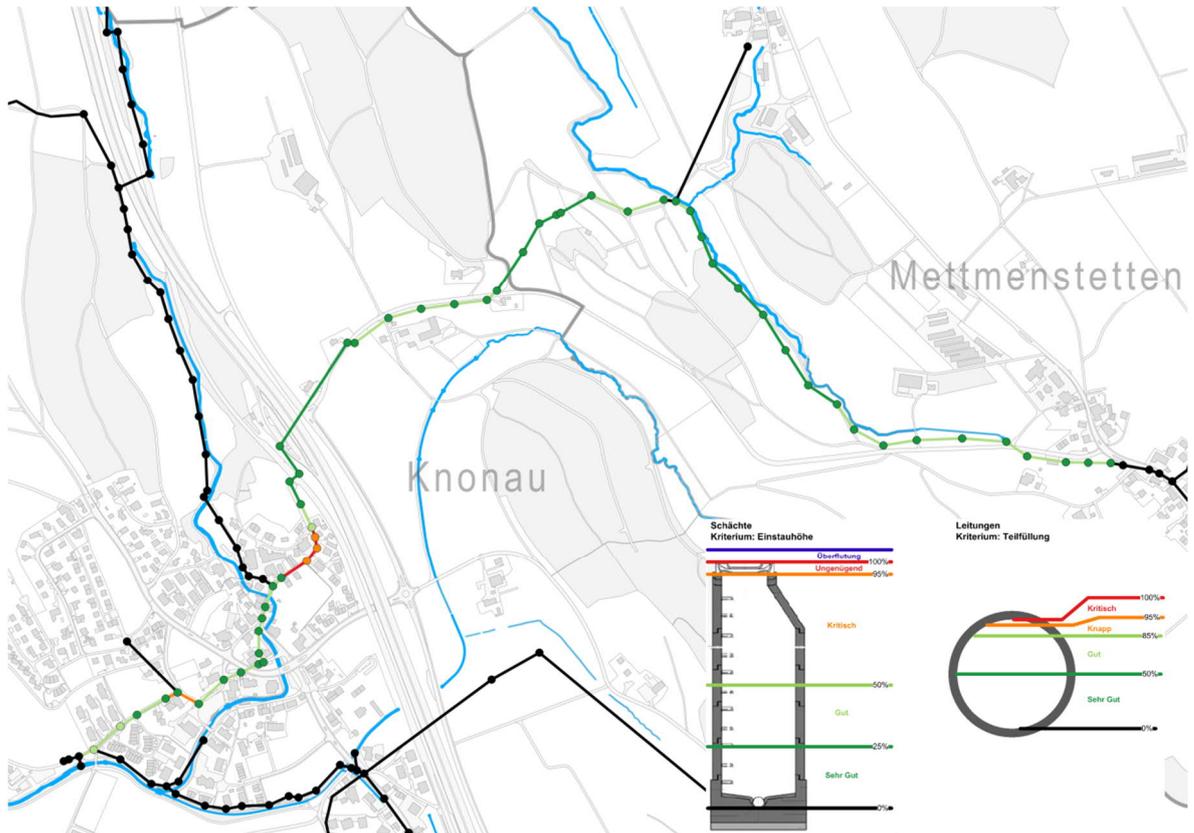
Abbildung 3-1: Übersicht über die Kapazität des Verbandskanal des AWWK bei dem 10-Jährigen Regenereignisses auf Basis des korrigierten Modells (Abschnitt 6.2), als Referenz zu den Zuständen mit Hausen.

Nachfolgende Abbildung 3-1 zeigt eine Übersicht über den Abschnitt des Verbandskanals, welcher durch den Anschluss von Hausen betroffen wäre. Die dargestellten Resultate basieren auf dem korrigierten Modell mit dem höheren Detaillierungsgrad (siehe Abschnitt 6.2) und bilden die Referenz für die Simulation der zusätzlichen Abflussmenge durch den Anschluss von Hausen.

Es zeigt sich, dass es bei einem Zufluss aus Hausen von 43 l/s zu minimalen Überflutungen im bereits als kritisch identifizierten Bereich kommt. Es zeigt sich zudem, dass es im Vergleich zum Referenzzustand (ohne Hausen, Abbildung 3-1) die Leitungen zwischen Rossau und Hausen teilweise stärker hydraulisch beansprucht werden.

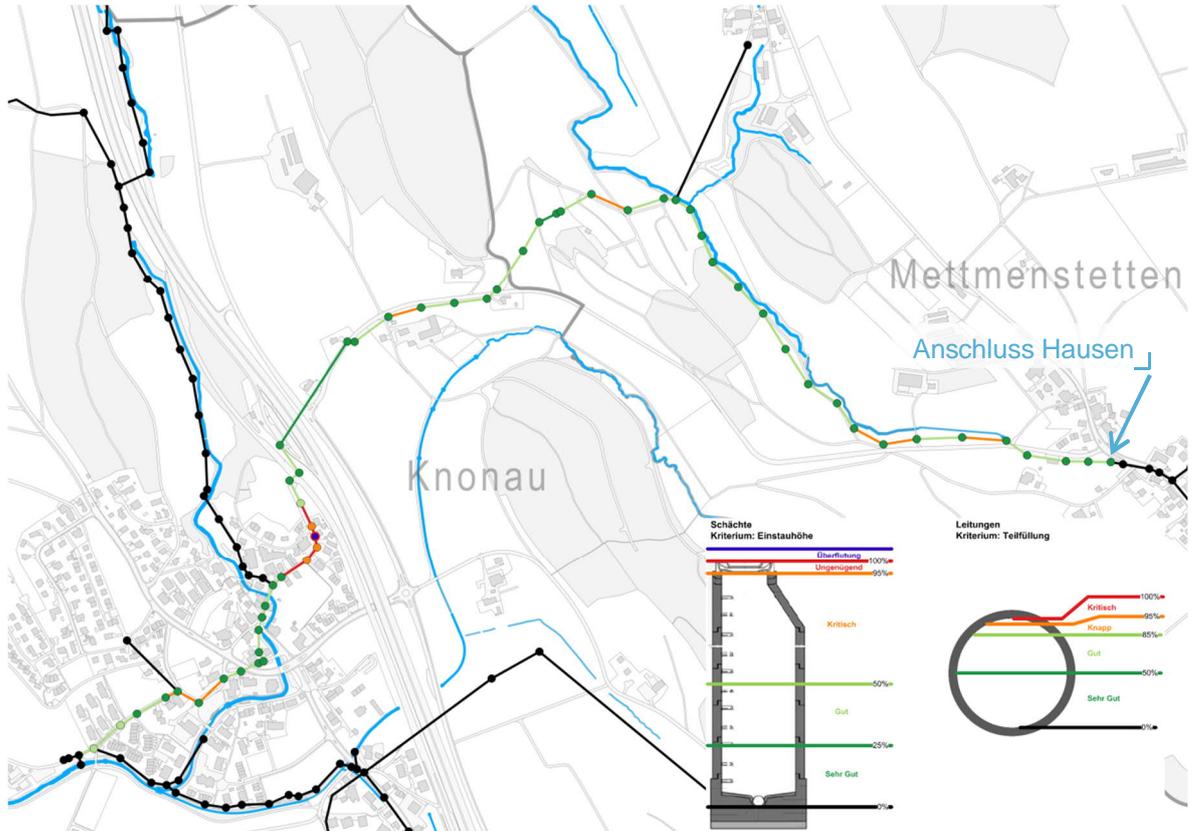
Abbildung 3-2: Übersicht über die Kapazität des Verbandskanal des AWVK bei dem 10-jährigen Regenereignisses und einer Weiterleitmenge aus Hausen von 43 l/s. Der Zufluss Hausen erfolgt beim in hellbau markierten Schacht.

Abbildung 3-2 zeigt eine Übersicht über die Kapazität des Verbandkanals des AWVK bei einem 10-jährigen Regenereignis und einer Weiterleitmenge aus Hausen von 43 l/s.

Die auftretende Überflutung findet während 3 Minuten statt, wobei rund 2 m<sup>3</sup> aus einem Schacht (24.216.00) überlaufen.

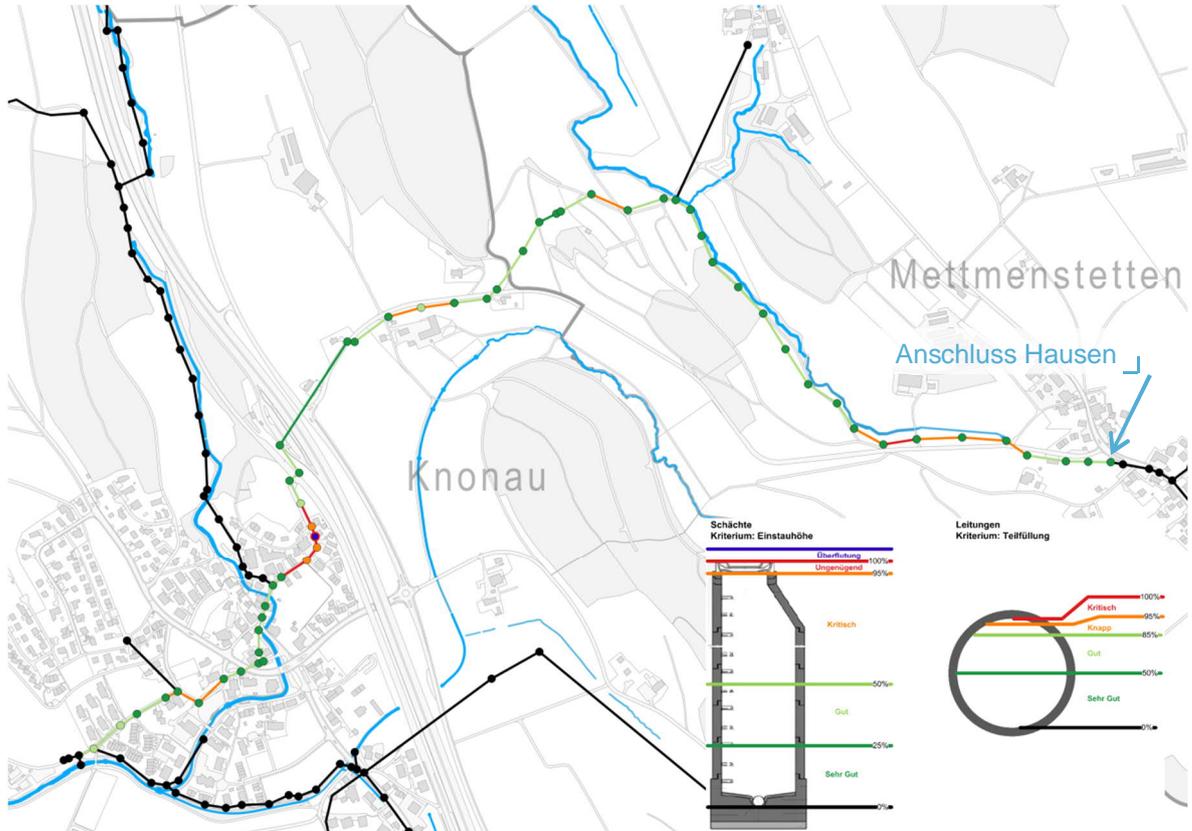
Abbildung 3-3: Übersicht über die Kapazität des Verbandskanal des AWVK bei dem 10-jährigen Regenereignisses und einer Weiterleitmenge aus Hausen von 50 l/s. Der Zufluss Hausen erfolgt beim in hellbau markierten Schacht.

Abbildung 3-3 zeigt eine Übersicht über die Kapazität des Verbandskanal des AWVK bei einem dem 10-jährigen Regenereignisses und einer Weiterleitmenge aus Hausen von 50 l/s.

Es zeigt sich, dass es bei einem Zufluss aus Hausen von 50 l/s zu einer verstärkten Überflutung des bereits bei 43 l/s identifizierten Schachts kommt. Des Weiteren werden diverse Schächte und Leitungen im Vergleich zur Situation mit 43 l/s verstärkt eingestaut. Es kommt jedoch zu keinen weiteren Überflutungen.

Die auftretende Überflutung findet während knapp 6 Minuten statt, wobei rund 5 m<sup>3</sup> aus einem Schacht (24.216.00) überlaufen.

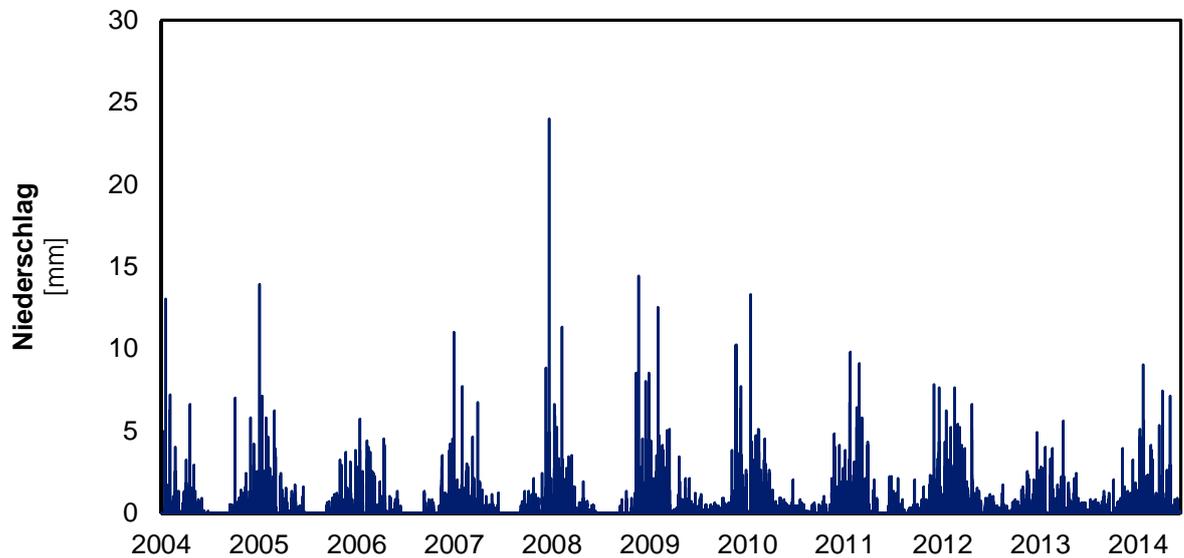
Abbildung 6-1: Zur Anwendung kommende Regenreihe aus Mettmenstetten mit 10-minütigen Niederschlagshöhen.

Für die Simulationen wird, wie schon in vorhergehenden Berechnungen, die vorhandene Regenreihe der vom AWEL betriebenen Messstation in Mettmenstetten verwendet. Aus dieser Regenreihe wird das Ereignis am 24. Juni 2005 verwendet, welches ein 10-jähriges Regenereignis darstellt [1].

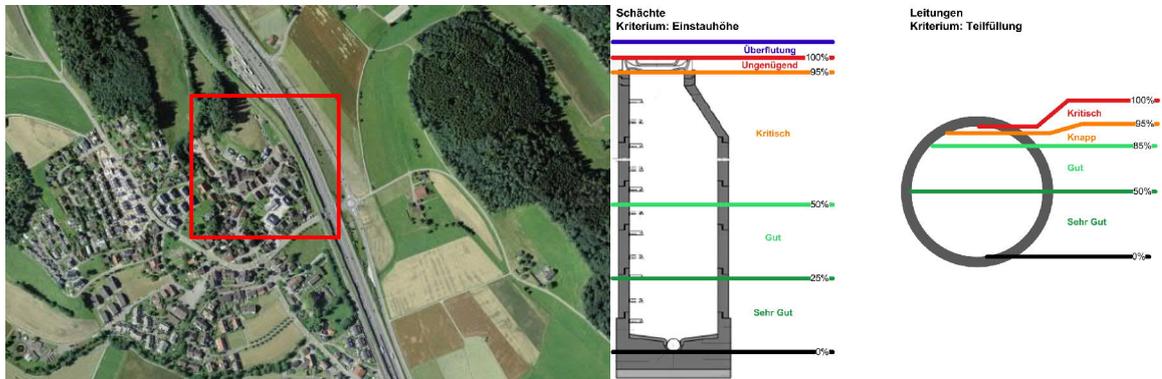
Abbildung 6-2: Lage der hydraulischen Engpass in Knonau (links) und Kategorien für die Zustandseinstufung der Schächte und Leitungen (rechts). Quelle links: GIS-ZH, Kanton Zürich mit Änderungen der Pöyry Schweiz AG.

Die Schächte und Leitungen in dem relevanten, durch Hausen beanspruchten Abschnitt der Verbandskanalisation werden auf Basis ihrer maximalen Einstauhöhe beurteilt. Eine Darstellung findet sich in den folgenden drei Abbildungen, sowie in Abbildung 6-2.

Die Ergebnisse im Rahmen der Überarbeitung des VGEP haben gezeigt, dass es im Norden von Knonau (siehe Abbildung 6-2) zu hydraulischen Engpässen kommt. Ein Schacht (24.215.000) wurde beim 10-Jährigen Regenereignis für wenige Minuten gering überflutet. Dies wurde dennoch als akzeptabel erachtet.

Die Farbcodierung der Schächte und Leitungen befindet sich in Abbildung 6-2 rechts.

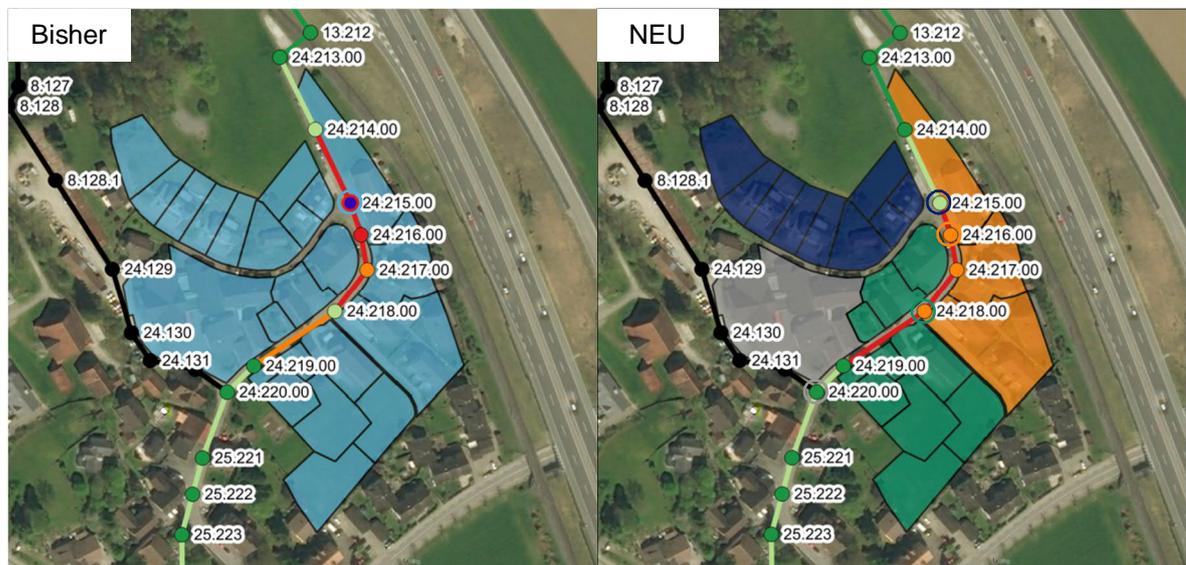
Abbildung 6-3: Übersicht über die detaillierten Einzugsflächen und der Zustandsbeurteilung der hydraulischen Situation der Schächte/Leitungen bei einem 10-Jährigen Regenereignis. Quelle: Bing Arial Maps der Microsoft Corporation ©, mit Anpassungen der Pöyry Schweiz AG.

In diesem kritischen Bereich wurden die vereinfachten Annahmen im hydrodynamischen Modell, betreffend der Anschlüsse der Einzugsgebiete, detaillierter abgebildet. In folgender Abbildung 6-3 ist links die bis dahin modellierte Einzugsfläche in hellblau dargestellt, welche gesamthaft an den Schacht 24.215.00 angeschlossen war. Auf der rechten Seite der Abbildung 6-3 die auf Basis des Katasterplans ausgeschiedenen detaillierten Einzugsgebiete, wobei die entsprechenden Schächte der Gebiete in den selben Farben markiert sind.

Es wird deutlich, dass es aufgrund der Anpassungen der Einzugsflächen zu keinen unkontrollierten Entlastungen über die Schächte kommt.
