# Unterhaltsbedarf Gebäude

Gebäude Primarschule Hausen am Albis und  
Ebertswil, Gemeindeverwaltung, Regie und Werke

Gemeinde Hausen am Albis  
Zugerstrasse 10  
8915 Hausen am Albis

8. Mai 2014

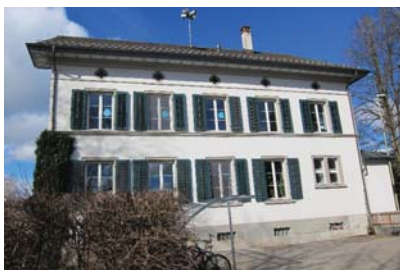
00 29 3 Primarschulhaus Ebertswil

Die Gebäude befinden sich mehrheitlich in einem guten baulichen Zustand. Eine Ausnahme bildet das Primarschulhaus in Ebertswil und das Campinggebäude Türlen. Bei beiden Gebäuden liegt ein hoher Instandsetzungsbedarf vor und es sollten strategische Entscheide getroffen werden. Für das Primarschulhaus in Ebertswil wird empfohlen, ein Gutachten zur Erdbebensicherheit erstellen zu lassen.

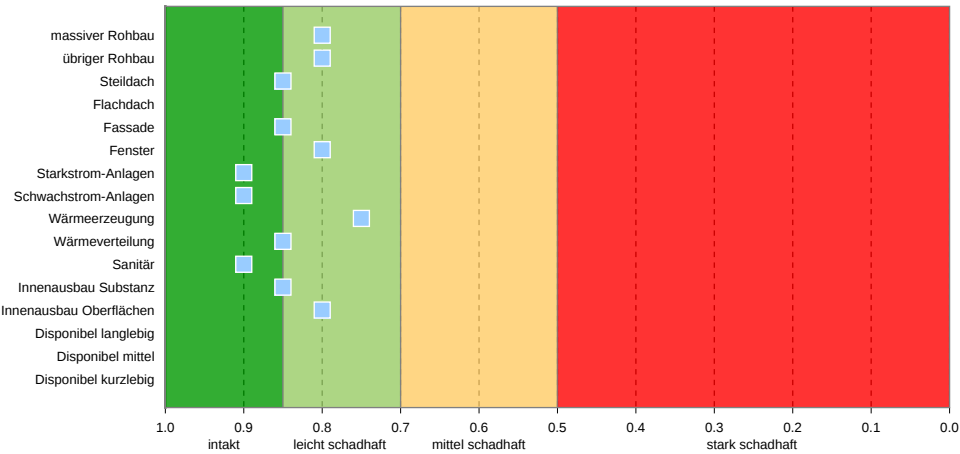
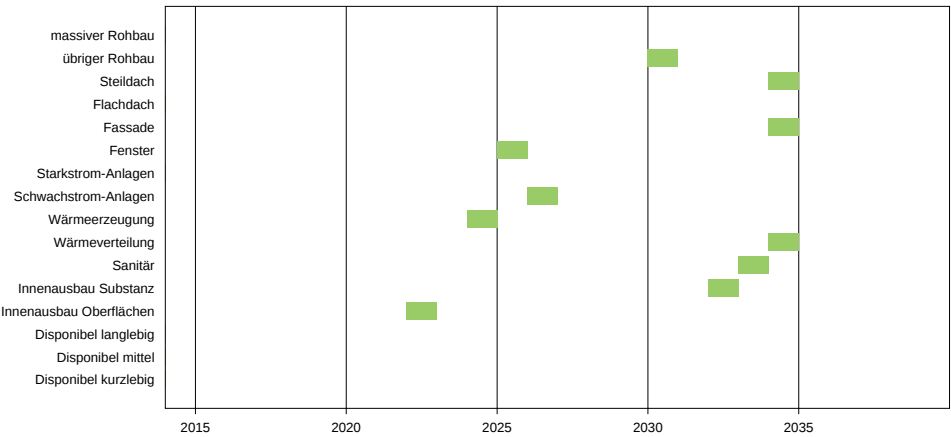
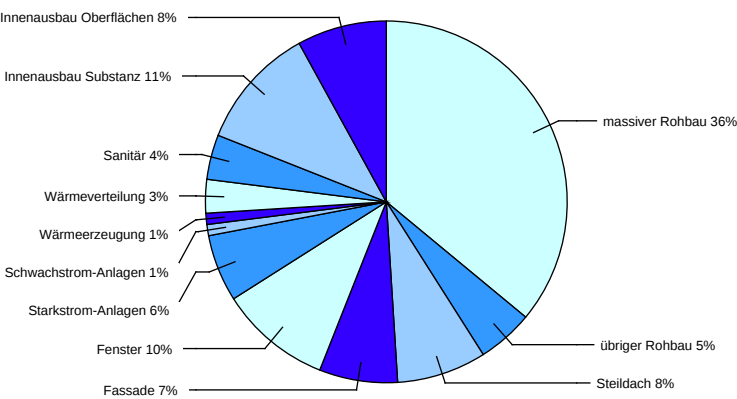
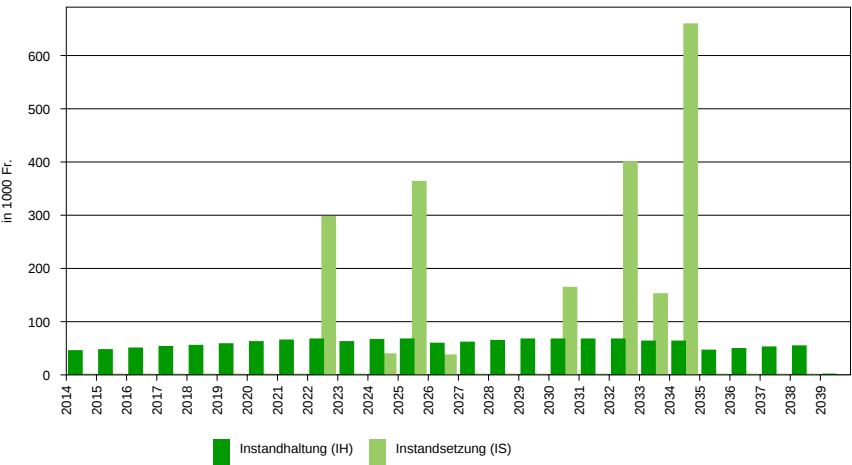
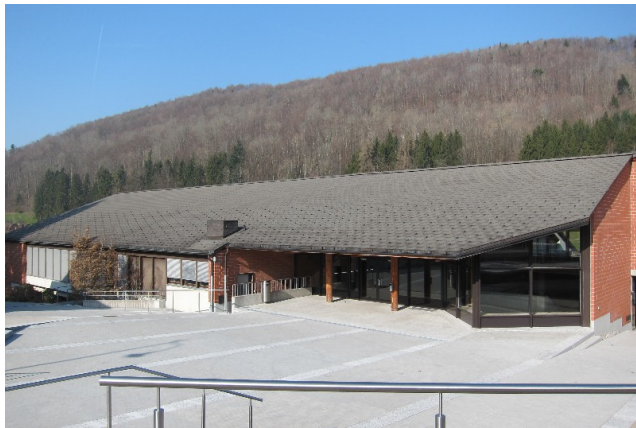
| Bauteile | Beschreibung | Nutzwert | Belastung | Widerstand | Bewertungsjahr | Wertung | Bauteile |
|---|---|---|---|---|---|---|---|
| massiver Rohbau | Mauerwerk, Betonsockel, teilweise Feuchtigkeit im UG | | | | 2014 | 0.80 | 36 |
| übriger Rohbau | Decke Holzkonstruktion | | | | 2014 | 0.80 | 5 |
| Steildach | Ziegeldach, Holzdachstuhl, vermutlich revidiert 1996 | | | | 2014 | 0.85 | 8 |
| Fassade | Mauerwerk verputzt, vermutlich revidiert 1996 | | | | 2014 | 0.85 | 7 |
| Fenster | Holzfenster IV, revidiert 1996 | | | | 2014 | 0.80 | 10 |
| Starkstrom-Anlagen | Original, vermutlich teilweise revidiert 2011 | | | | 2014 | 0.90 | 6 |
| Innenausbau Oberflächen | Klassenzimmer Fischgrat Parkett, Wände OG gestrichen, vereinzelt Tapete, Decken OG teilweise Akustikmassnahmen, Wände UG gestrichen/Platten teilweise schadhaf (Feuchtigkeit) | | | | 2014 | 0.80 | 8 |
